Проблемы выбора алюминиевых композитных панелей

Простые тесты для проверки АКП

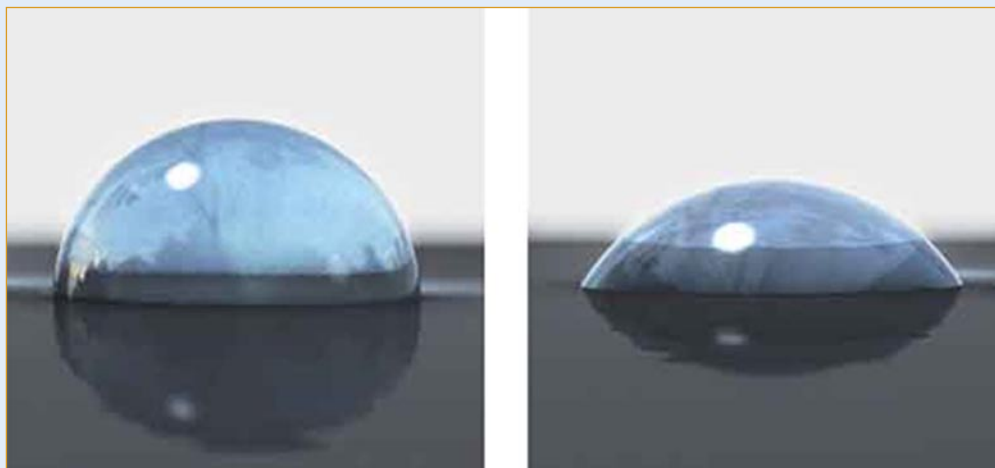
Рис. 3. Смачиваемость поверхности ПВХФ и полиэфирового покрытия.

значительно меньше, чем на поверхности фторполимерного слоя. На полиэфировом покрытии капля растекается, образуя краевой угол смачивания $30-45^\circ$, на ПВХФ происходит ограниченное смачивание, края капли воды образуют с поверхностью угол $70-90^\circ$ (рис.3). Этот краевой угол смачивания в определенной степени зависит от силы поверхностного натяжения полимера. Как известно, полярные полимеры, к которым относится ПВХФ покрытие, имеют низкое значение этой силы. При измерениях краевого угла смачивания большое значение имеет чистота поверхности, так как случайные загрязнения могут сильно исказить контактный эффект. Поэтому пластинки необходимо тщательно обезжиривать, например, ацетоном, и брать только пинцетом за ребро или угол пластинки. Кроме того, краевой угол будет зависеть от наклона плоскости. Поэтому вычисляют среднее значение краевых углов, измеренных с двух сторон. Достоверный результат
